# Asbestinventarisatetest

Heibloemstraat 30, 2560 Nijlen

Attestnummer : 20251108-000042.001

Uitgegeven op : 08.11.2025

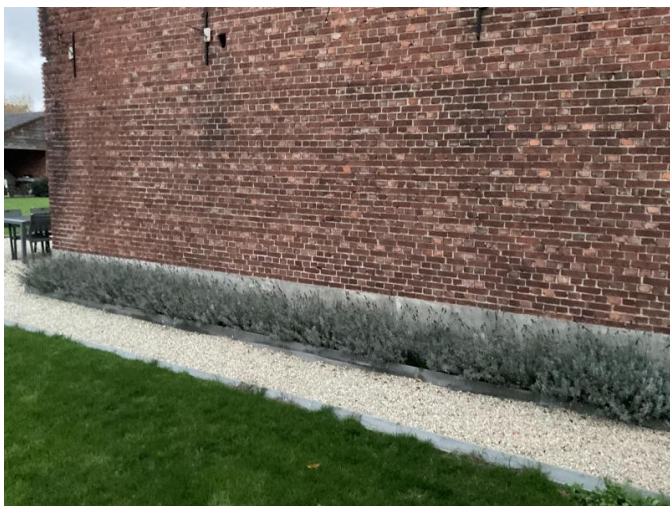
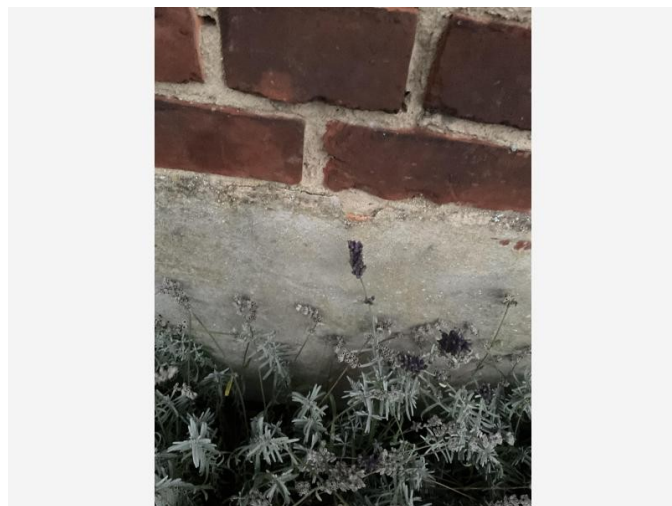
# Fiche 1: Cement plint buitenmuur

Geen asbest

#	Type	Referentie	Resultaat
1.1	Mengmonster	MM03	Geen asbest

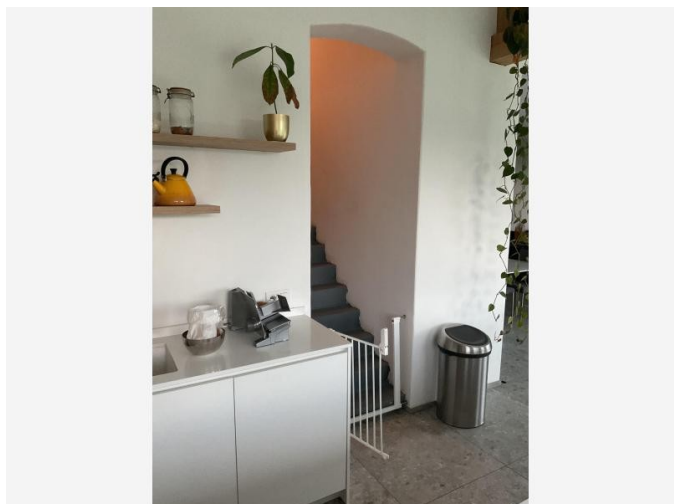
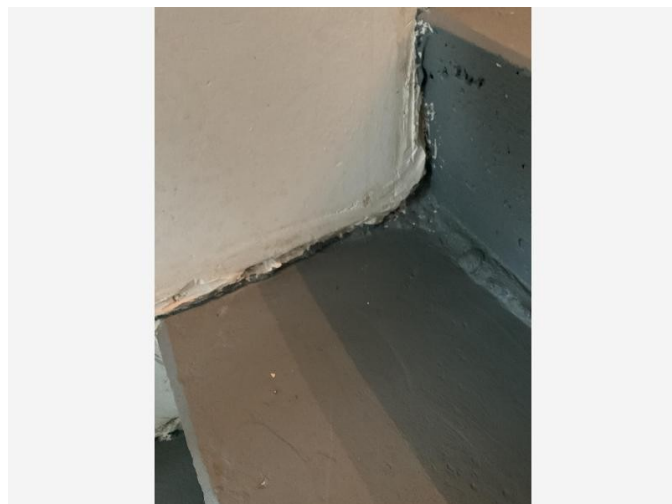
Geen asbest

#	Type	Referentie	Resultaat
2.1	Mengmonster	MM01	Geen asbest

<b>Beschrijving</b>	Pleisterwerk muren
<b>Omgeving</b>	Binnen
<b>Primaire drager</b>	Binnenwand
<b>Bindmiddel van materiaal</b>	Gips - kalk
<b>Gebondenheid op basis van bindmiddel</b>	Niet-hechtgebonden
<b>Hoeveelheid (oppervlakte - dikte - aantal)</b>	• 440,00 m <sup>2</sup> - 1,00 cm - 1 stuk
<b>Totaal volume</b>	4,40 m <sup>3</sup>
<b>Identificatiemethode</b>	Een monstername door de asbestdeskundige met laboanalyse door een asbestlabo.
<b>Destructieve handeling voor identificatie</b>	Nee

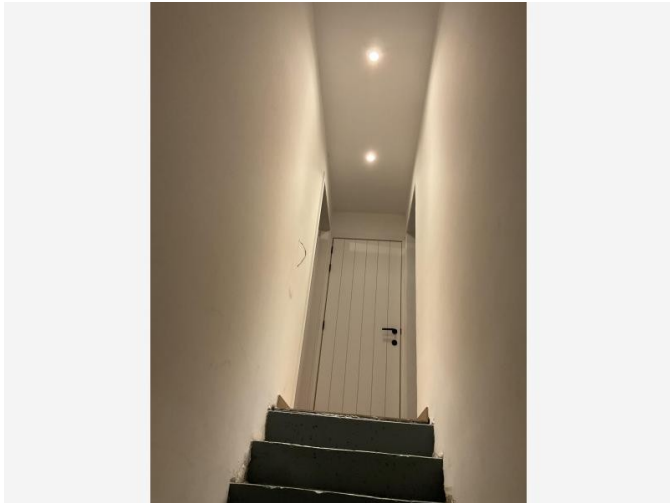
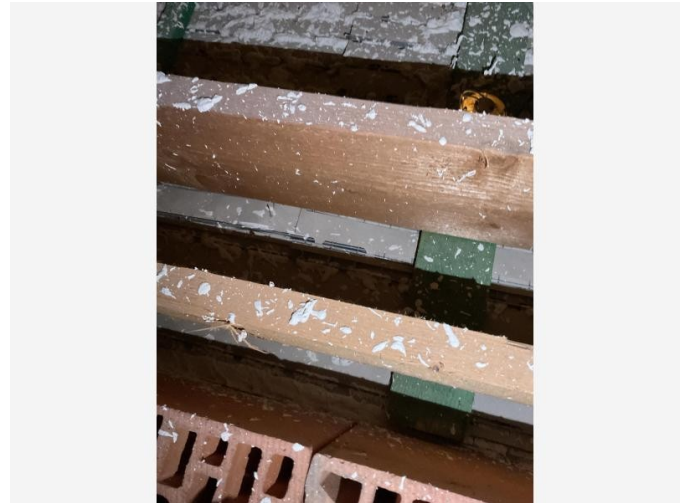
## Fiche 3: Pleisterwerk plafonds

Geen asbest

#	Type	Referentie	Resultaat
3.1	Mengmonster	MM02	Geen asbest

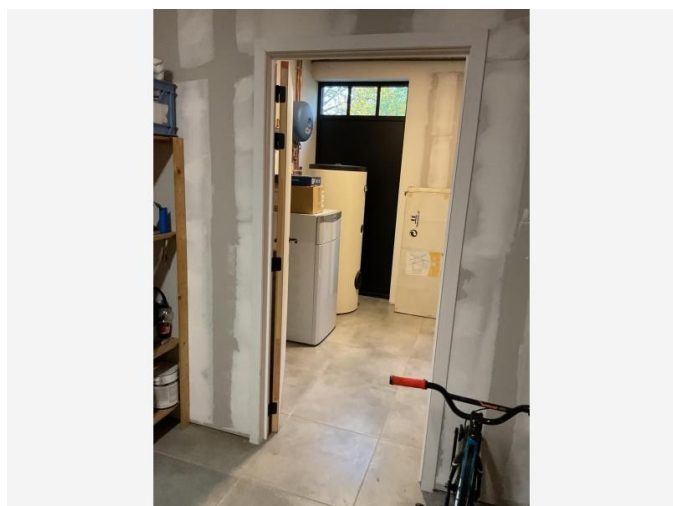
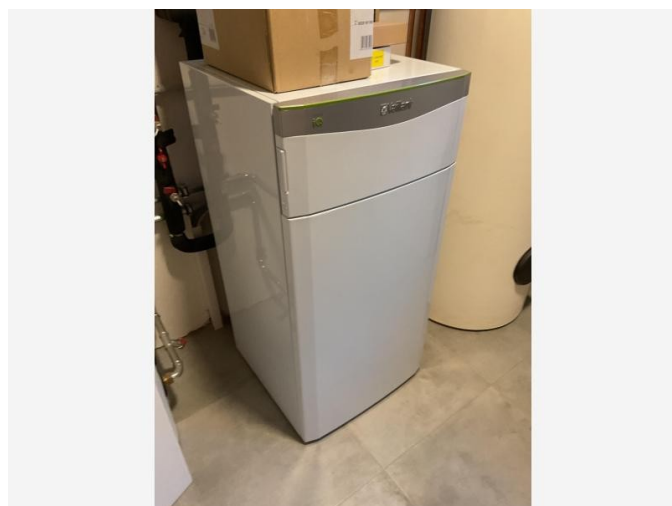
### Fiche 4: CV-ketel (niet verdacht)

Beschrijving	Notitie	Terug te vinden op plannen
Fiche 4: CV-ketel (niet verdacht)	De CV-ketel (dichtingen, isolerend materiaal) is niet asbestverdacht.	Plan 1.1: Gelijkvloers
Fiche 5: Onderdak niet asbestverdacht	-	-
Fiche 6: Geen asbestverdachte dakbedekking	Enkel pannendaken aangetroffen.	-

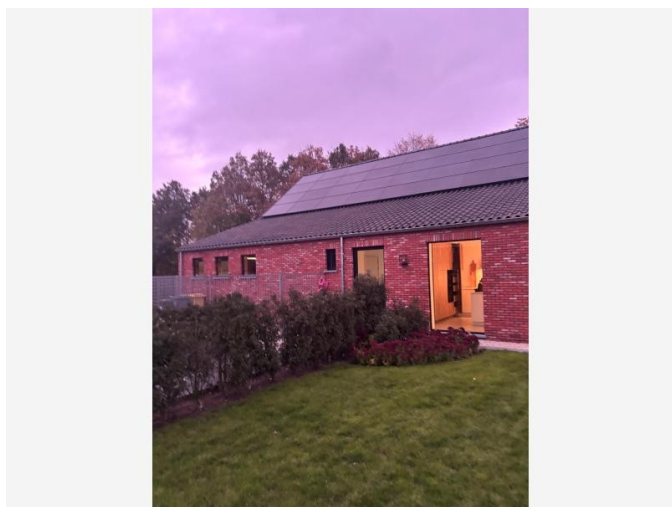
### Fiche 8: Geen asbestverdachte kit aan de ramen

Beschrijving	Notitie	Terug te vinden op plannen
Fiche 7: Rookgaskanalen niet asbestverdacht	-	-
Fiche 8: Geen asbestverdachte kit aan de ramen	De kit aan de ramen is niet asbestverdacht.	-
Fiche 9: Leidingisolatie (niet aanwezig)	Er is geen asbestverdachte leidingisolatie aanwezig.	-
Fiche 10: Geen lift- of liftinfrastructuur aanwezig	-	-
