# Asbestinventarisatetest

Molenweg 2A, 2560 Nijlen

Attestnummer : **20260714-000372.000**

Uitgegeven op : **14.07.2026**

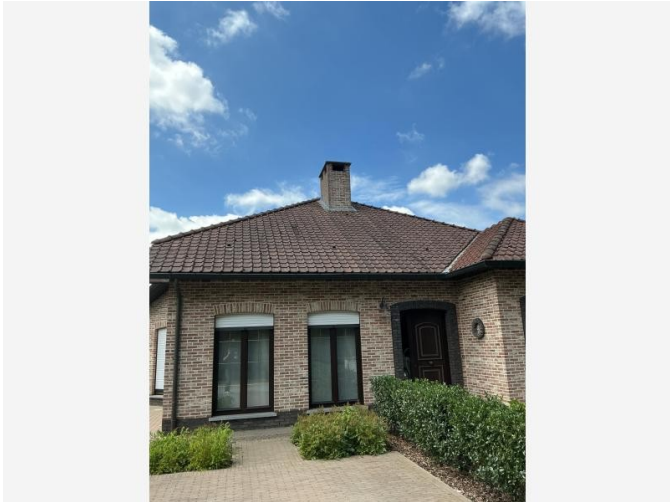
# Fiche 1: Inhoud steense schouw niet controleerbaar door hoogte

### Tijdelijke beperking

**Reden:** Het te onderzoeken materiaal situeert zich hoger dan 3,50 m te rekenen vanaf een veilige ondergrond

**Uitleg van de asbestdeskundige:** De inhoud van dit steense schouwwerk kan bij niet-destructief onderzoek niet worden waargenomen. Als bij afbraak van de schouw onverwacht of asbestverdacht materiaal tevoorschijn komt is het aangeraden een asbestdeskundige of -verwijderaar te raadplegen.

- Cementen schouwpijp
- Gips- of cementachtig materiaal achter de (sier)stenen (binnen).

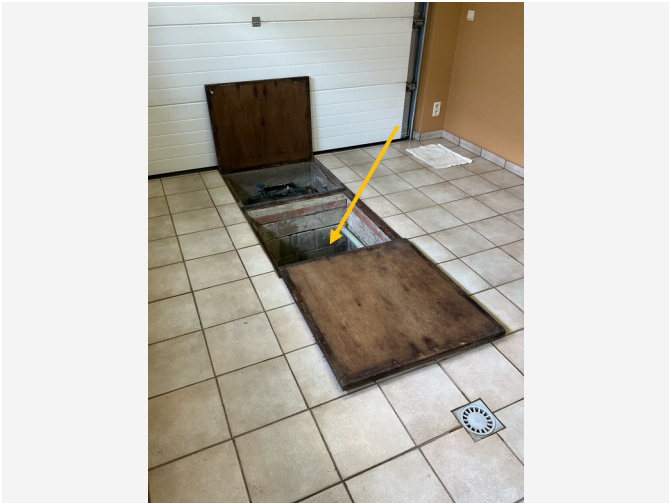
### Permanente beperking

**Reden:** Het onderzoek kan niet uitgevoerd worden binnen de bepalingen van de Welzijnswet

**Uitleg van de asbestdeskundige:** Ruimte lager dan 1,5m.

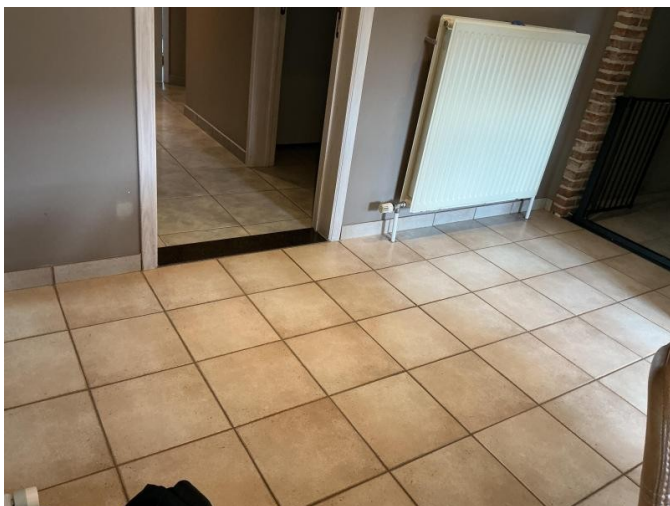
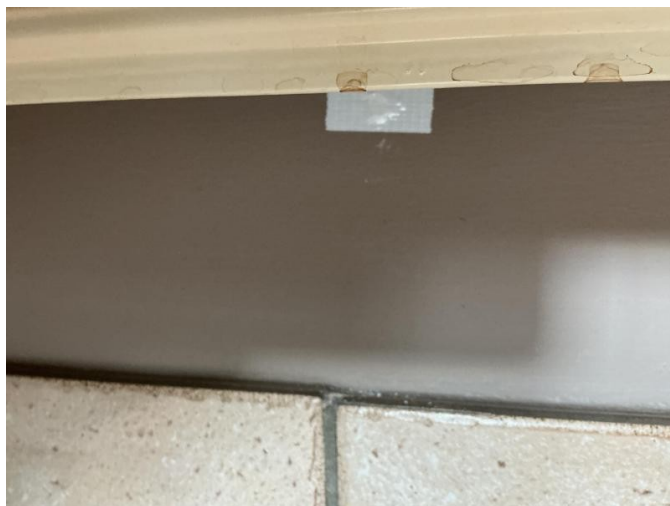
## Fiche 3: Pleisterwerk muren

Geen asbest

| # | Type | Referentie | Resultaat |
|---|---|---|---|
| 3.1 | Mengmonster | MM01 | Geen asbest |

| Opmerking | Niet aangeduide muren in zithoek en leefruimte bleven kaal.<br>Muren in badkamer werden volledig betegeld. |

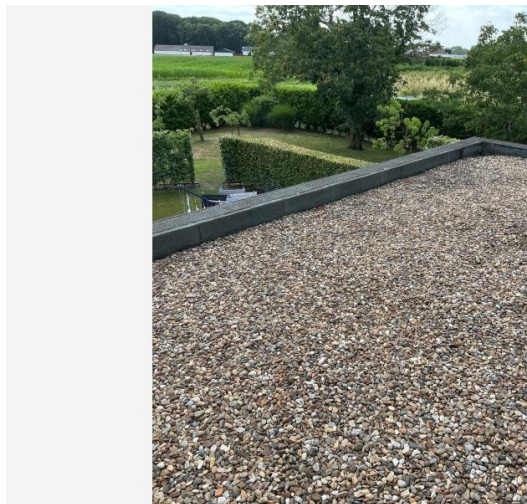
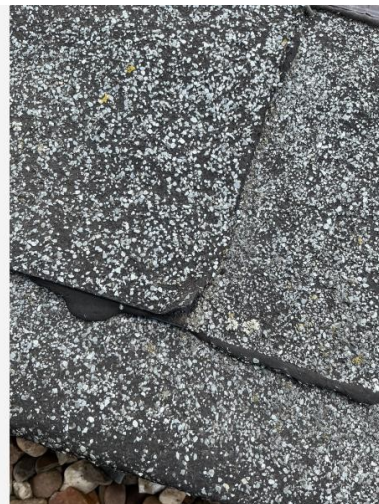
## Fiche 4: Roofing

Geen asbest

| # | Type | Referentie | Resultaat |
|---|---|---|---|
| 4.1 | Puntmonster | MM04 | Geen asbest |

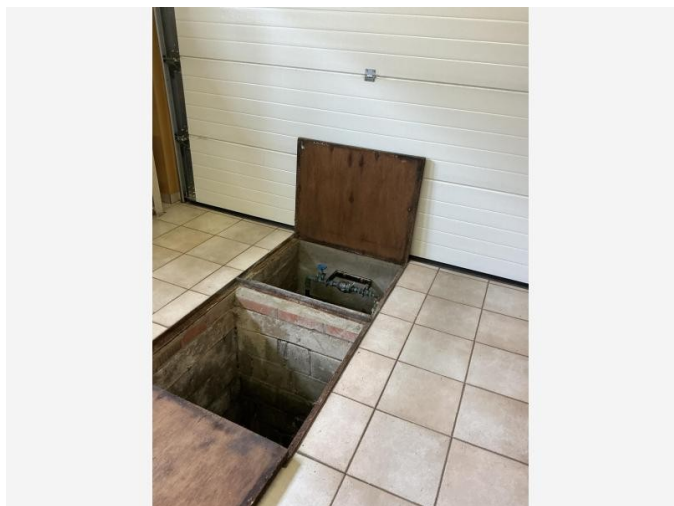
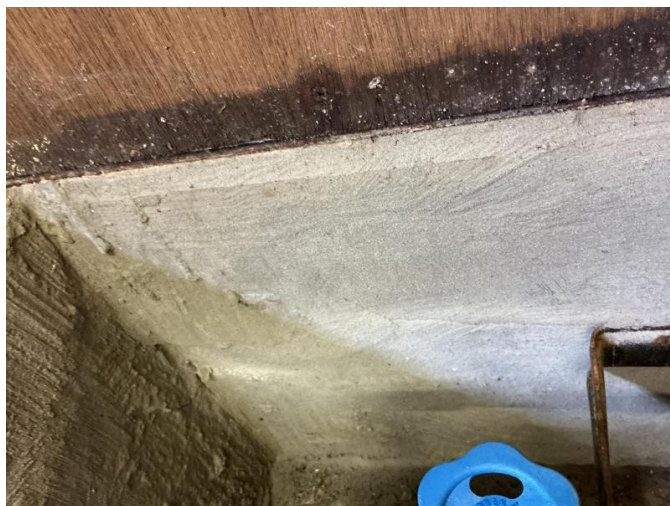
## Fiche 5: Cementering in mangat watermeter

Geen asbest

| # | Type | Referentie | Resultaat |
|---|---|---|---|
| 5.1 | Puntmonster | MM03 | Geen asbest |

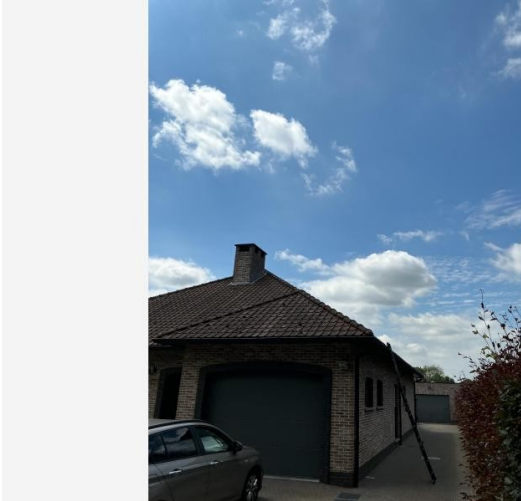
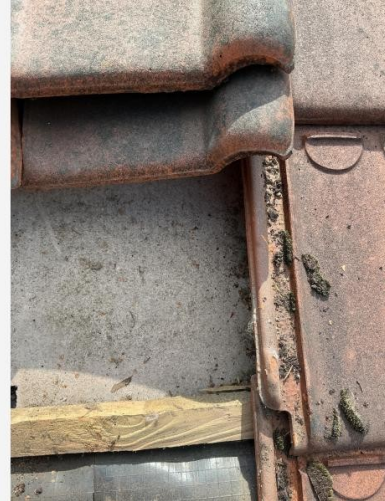
## Fiche 6: Onderdakplaten

Geen asbest

| # | Type | Referentie | Resultaat |
|---|---|---|---|
| 6.1 | Puntmonster | MM02 | Geen asbest |

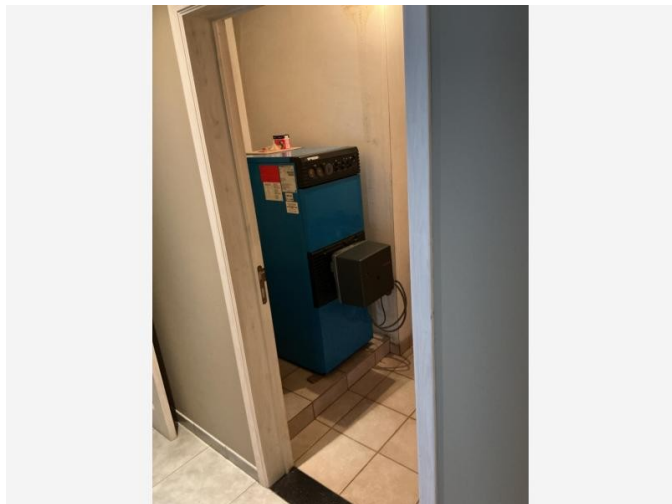
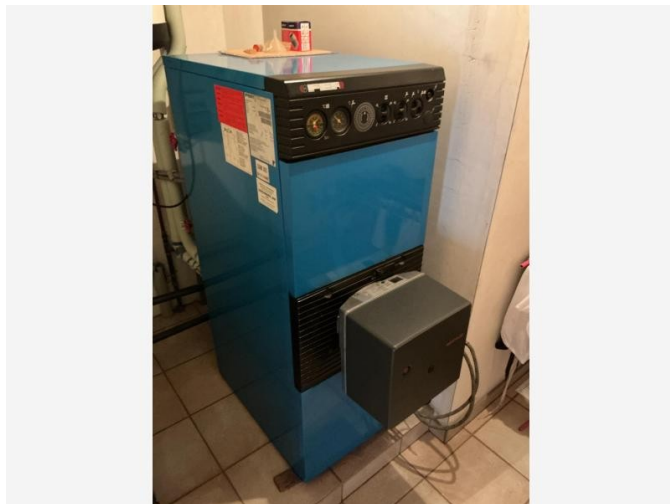
### Fiche 7: Oude CV-ketel (1997)

| Beschrijving | Notitie | Terug te vinden op plannen |
|---|---|---|
| Fiche 7: Oude CV-ketel (1997) | Extern geen asbesthoudende materialen aangetroffen. Het is echter niet uit te sluiten dat intern geen asbesthoudende onderdeeltjes gebruikt werden (pakkingen, koord, beschermplaatjes). Bij vernieuwing van warmtekotel, is het aangeraden deze in zijn geheel af te voeren. | Plan 1.1: Gelijkvloers |

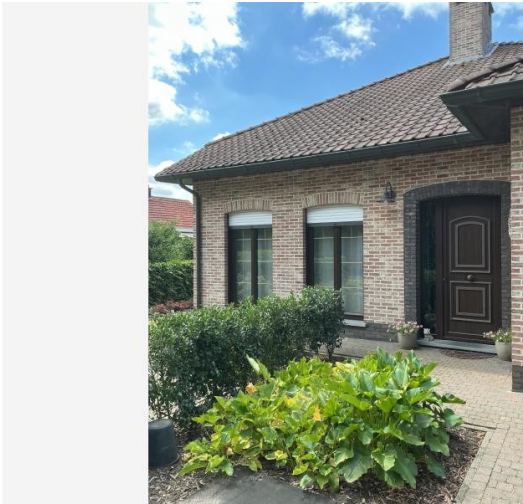
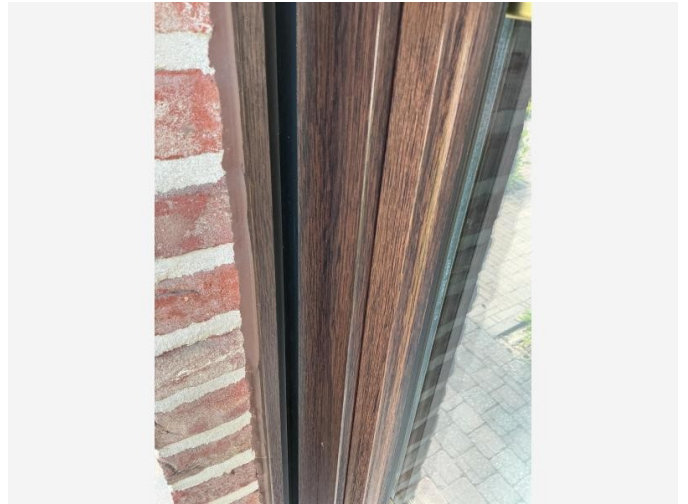
## Fiche 8: Kitten aan schrijnwerk niet asbestverdacht

| Beschrijving | Notitie | Terug te vinden op plannen |
|---|---|---|
| Fiche 8: Kitten aan schrijnwerk niet asbestverdacht | De kitten die gebruikt werden aan het schrijnwerk zijn niet asbestverdacht.<br><br>Er werden enkel flexibele siliconen gebruikt. | - |

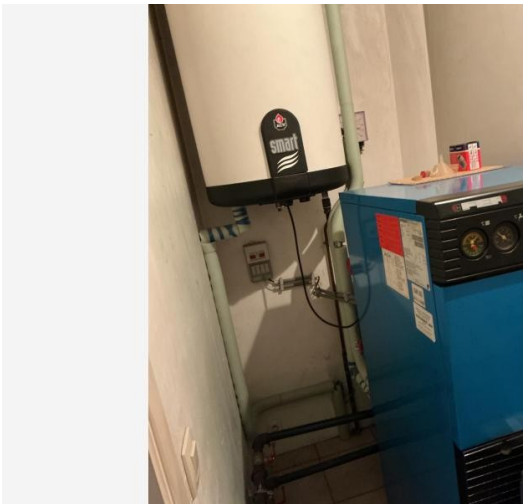
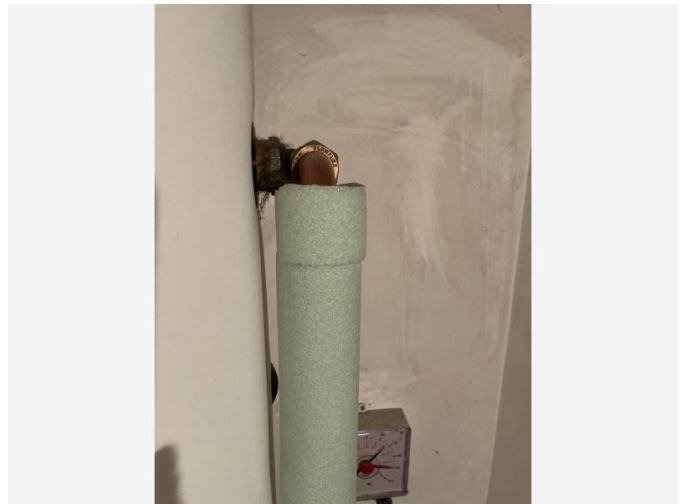
## Fiche 9: Leidingisolatie (niet verdacht)

| Beschrijving | Notitie | Terug te vinden op plannen |
|---|---|---|
| Fiche 9: Leidingisolatie (niet verdacht) | De leidingisolatie is niet-asbestverdacht.<br><br>Betreft kunststof leidingisolatie. | - |

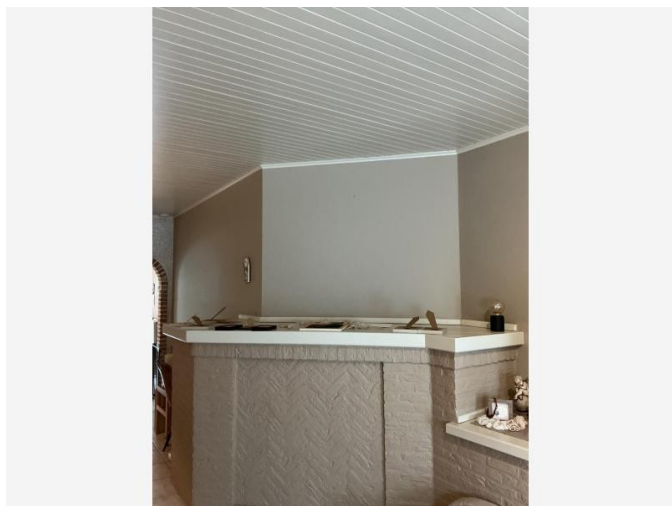
### Fiche 10: Inhoud steense schouw niet waarneembaar zonder destructieve handeling

| Beschrijving | Notitie | Terug te vinden op plannen |
|---|---|---|
| Fiche 10: Inhoud steense schouw niet waarneembaar zonder destructieve handeling | <p>De inhoud van dit steense schouwwerk kan bij niet-destructief onderzoek niet worden waargenomen. Als bij afbraak van de schouw onverwacht of asbestverdacht materiaal tevoorschijn komt is het aangeraden een asbestdeskundige of -verwijderaar te raadplegen.</p> <p>Voorbeelden:</p> <ul style="list-style-type: none"><li>• Cementen schouwpijp</li><li>• Gips- of cementachtig materiaal achter de (sier)stenen (binnen).</li></ul> | <p>Plan 1.1: Gelijkvloers</p> <p>Plan 1.2: Zolder</p> |

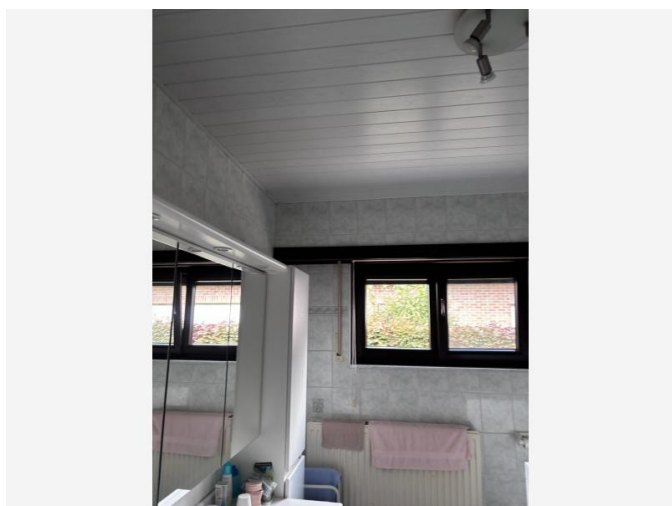
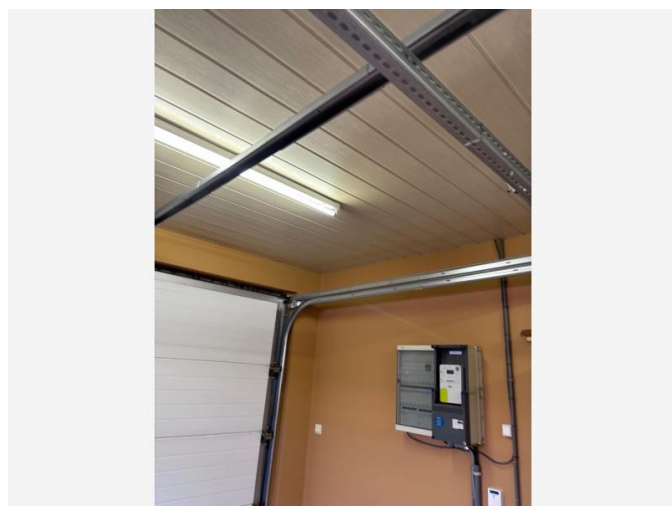
## Fiche 11: Plafonds

| Beschrijving | Notitie | Terug te vinden op plannen |
|---|---|---|
| Fiche 11: Plafonds | <p>Alle plafonds werden verlaagd met niet asbestverdachte materialen. De plafonds in CV-ruimte bleven kaal.</p> <p>Bij renovatie of afbraak is het aan te raden destructief onderzoek uit te voeren.</p> <p>Indien gesmeerd plafondpleister wordt aangetroffen boven de huidige afwerking, dient een mengstaal genomen te worden van de pleister in volgende ruimtes:</p> <ul style="list-style-type: none"><li>- Warme ruimte (ruimte van CV ketel)</li><li>- Traphal</li><li>- Natte ruimte (badkamer of keuken)</li><li>- 1 vrij te kiezen ruimte</li></ul> | Plan 1.1: Gelijkvloers |
