# Asbestinventarisatattest

Klokkenlaan 13, 2560 Nijlen

Attestnummer : 20260723-000404.000

Uitgegeven op : 23.07.2026

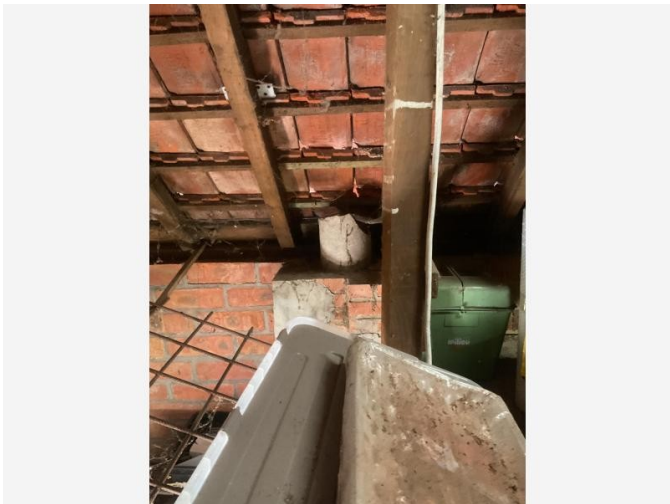
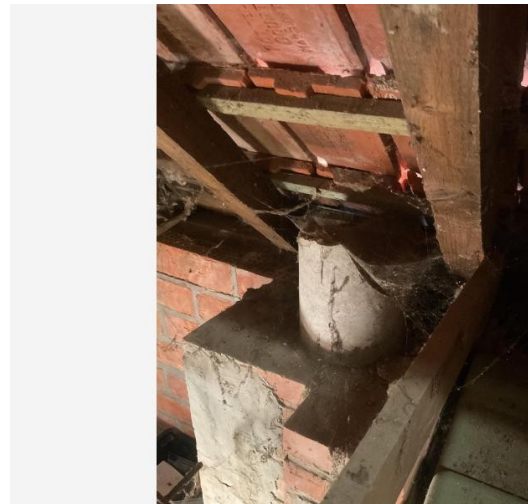
| Eindbeoordeling materiaalrisico | Verhoogd materiaalrisico en/of verhoogde kans op vezelvrijgave |

| Gebondenheid | Categorie 1: hechtgebonden in oorsprong |
| Asbestsoort (vezeltype) | Alleen chrysotiel aanwezig |
| Asbestconcentratie | Laag (< 50%) |
| Toestand van het materiaal | Matig beschadigd, matig verweerd |

| # | Type | Referentie | Resultaat |
|---|---|---|---|
| 1.1 | Puntmonster | MM06 | Chrysotiel |

| Beschrijving | Oude schouwpijp |
| Asbestmateriaal | Rookgaskanaal |

Het asbestmateriaal valt onder de mijlpaal van 2034.

- Verwijder dit asbestmateriaal zo snel mogelijk. Volg de toestand goed op.

- Eenvoudige handelingen: mag via doe-het-zelf of door werknemer(s) met opleidingsattest eenvoudige handelingen  
Hechtgebonden asbesttoepassing in open lucht.

Deze kan zonder beschadigen worden weggenomen door het voorzichtig afbreken van het steense schouwwerk rondom.

Contacteer bij voorkeur een dakwerker of aannemer om deze werken uit te voeren.

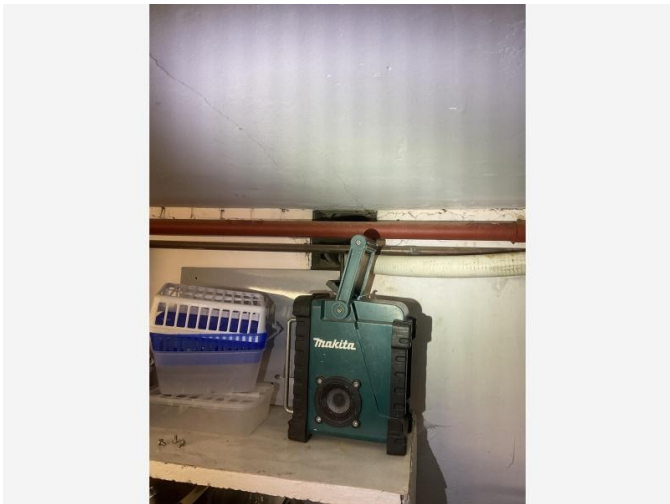
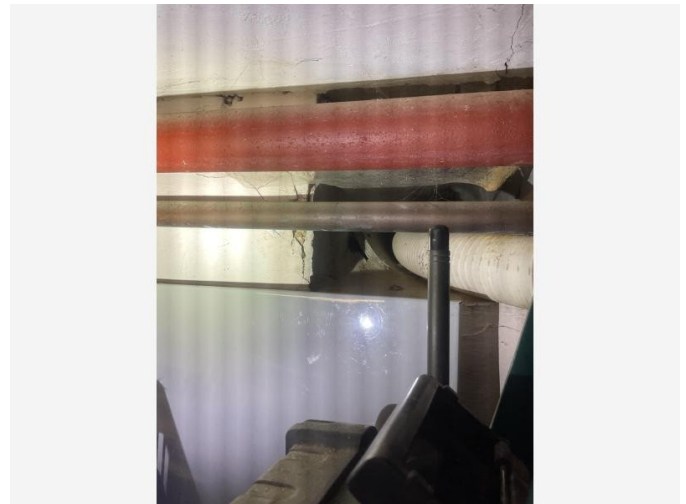
| Eindbeoordeling materiaalrisico | Verhoogd materiaalrisico en/of verhoogde kans op vezelvrijgave |

| Asbestsoort (vezeltype) | Crocidoliet aanwezig |
| Toestand van het materiaal | Licht beschadigd, licht verweerd. Intacte calciumsilicaatplaat of materiaal met categorie 3-gebondenheid |

| Beschrijving | Cementbuis door fundering van kelder |
| Opmerking | <p>Deze buis is zichtbaar, maar niet bereikbaar genoeg om op een veilige manier een representatief monster te kunnen nemen.</p> <p>De exacte lengte van deze buis kon niet achterhaald worden.</p> |

Het asbestmateriaal valt onder de mijlpaal van 2040.

- Zorg voor een veilig beheer. Vermijd het beschadigen van het asbestmateriaal. Controleer de toestand jaarlijks op wijzigingen.
- Voer bijkomende staalname(s) uit.

- Eenvoudige handelingen: mag via doe-het-zelf of door werknemer(s) met opleidingsattest eenvoudige handelingen  
Hechtgebonden asbesttoepassing in goede staat.

Deze kan niet in zijn geheel worden weggenomen zonder de fundering (deels) uit te breken. Verwijder deze asbesttoepassing bij voorkeur pas bij de volledige uitbraak van de fundering.

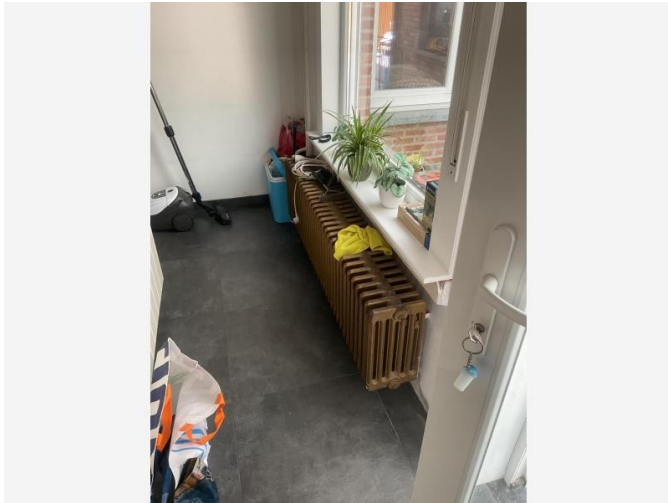
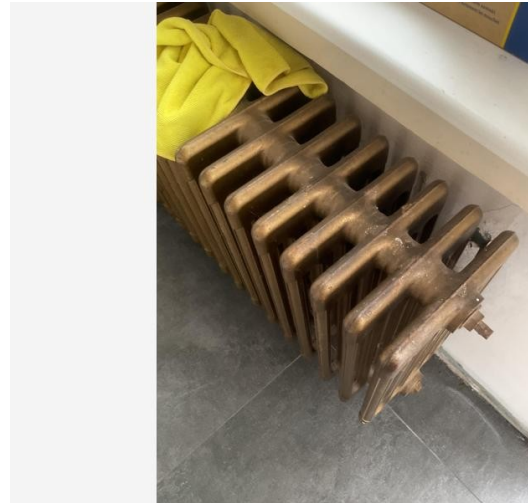
Extern geen asbesthoudende materialen aangetroffen. Het is echter niet uit te sluiten dat intern geen asbesthoudende onderdeeljes gebruikt werden (pakkingen, koord, beschermplaatjes). Bij vernieuwing van dit type radiator, is het aangeraden deze in hun geheel af te voeren.

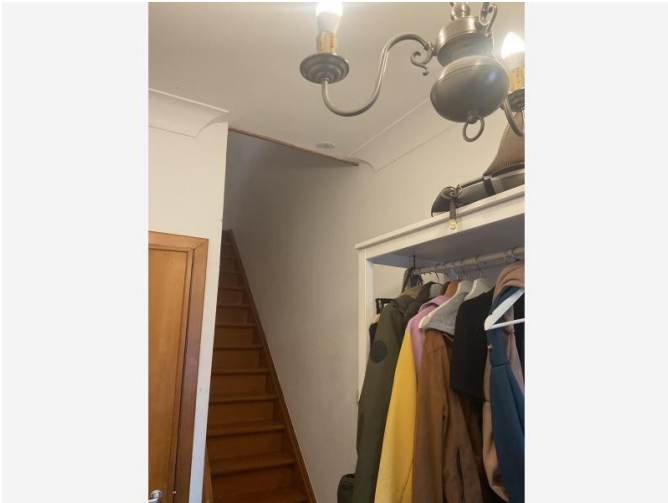
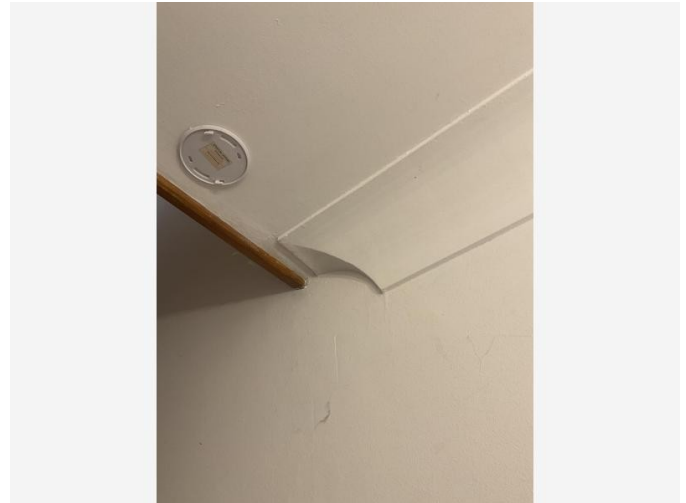
## Fiche 4: Sierlijst aan plafonds

Geen asbest

| # | Type | Referentie | Resultaat |
|---|---|---|---|
| 4.1 | Mengmonster | MM03 | Geen asbest |

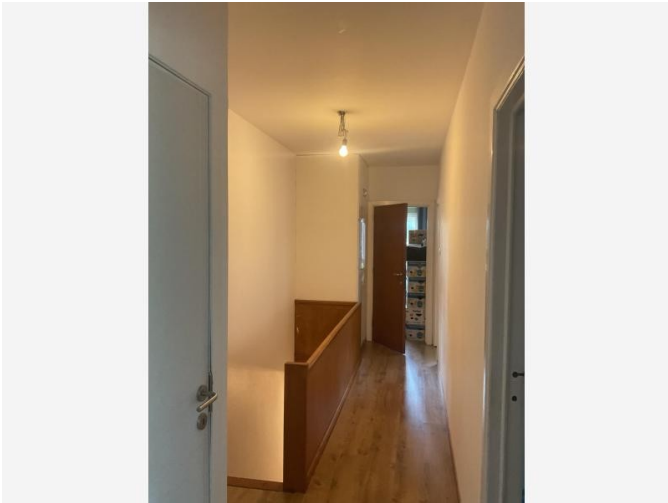
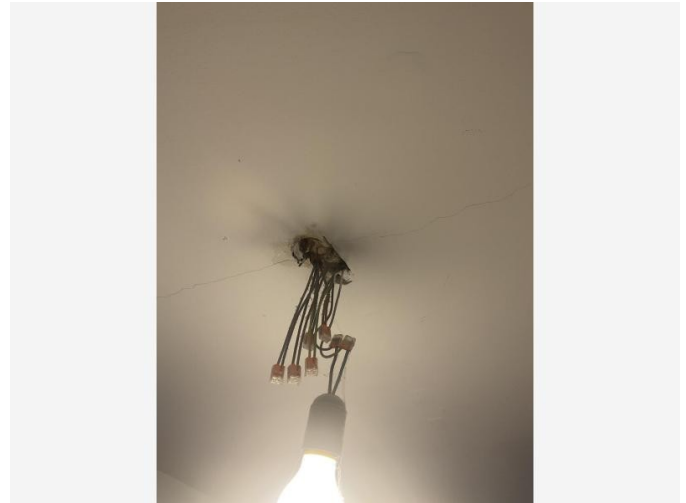
## Fiche 5: Pleisterwerk plafonds

Geen asbest

| # | Type | Referentie | Resultaat |
|---|---|---|---|
| 5.1 | Mengmonster | MM02 | Geen asbest |

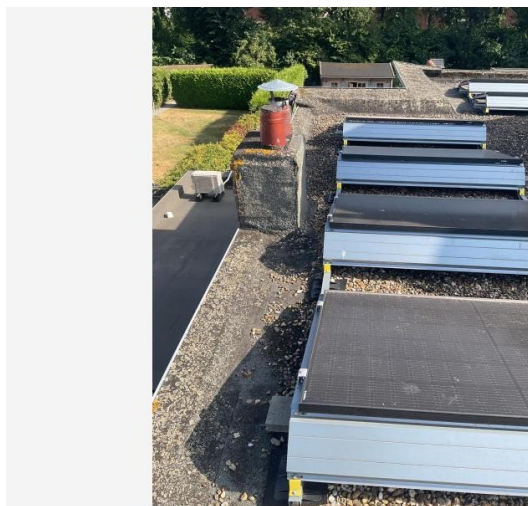
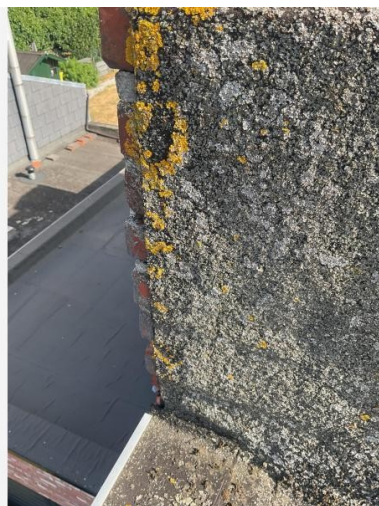
## Fiche 6: Roofing

Geen asbest

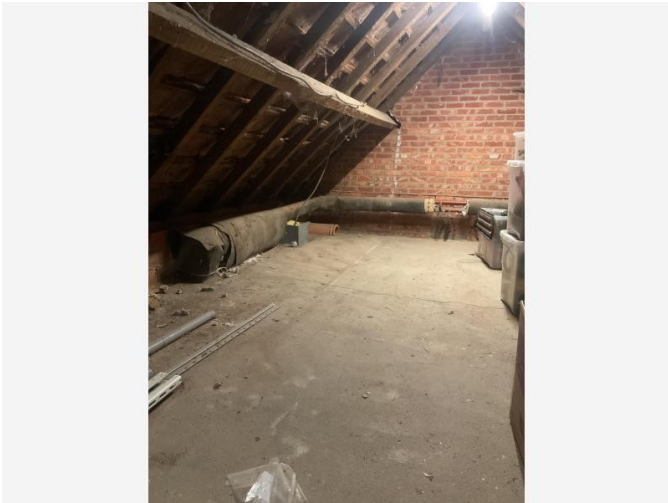
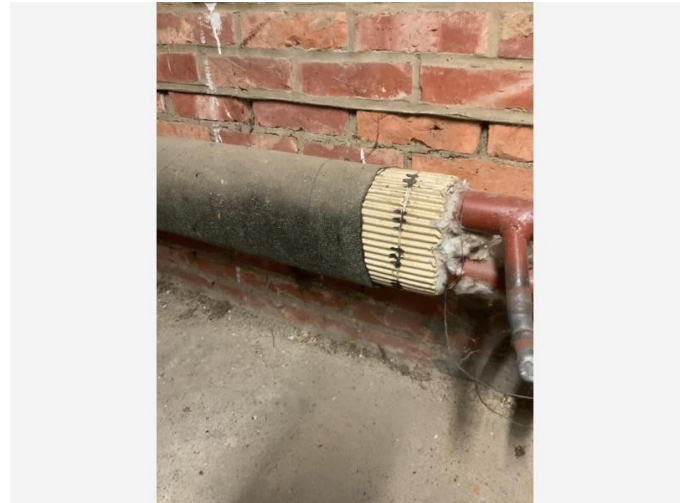
## Fiche 7: CV-leiding (bitumen)

Geen asbest

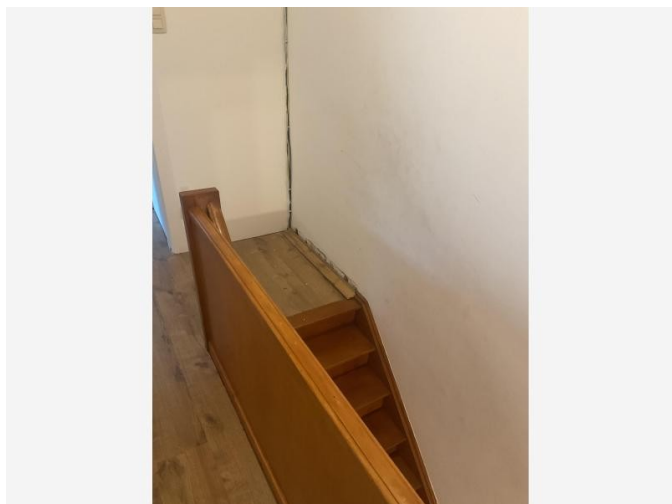
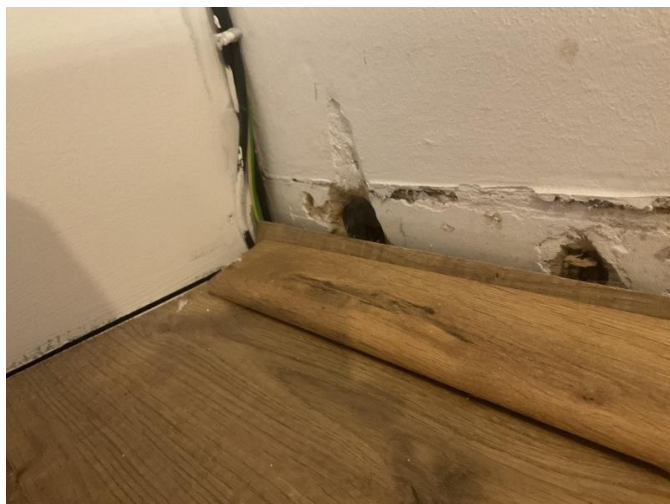
## Fiche 8: Pleisterwerk muren

Geen asbest

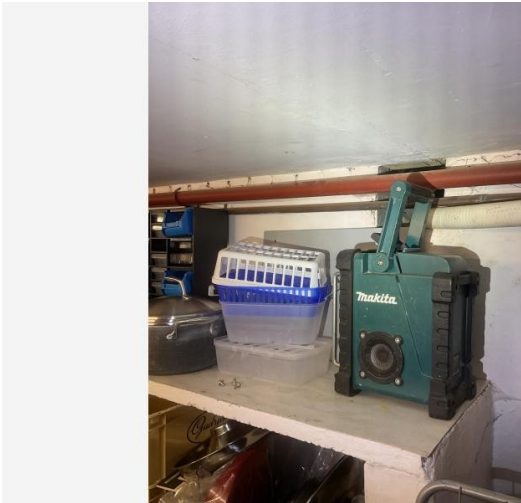
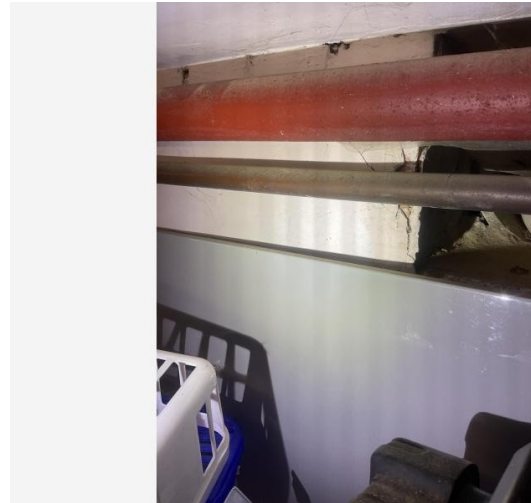
## Fiche 9: Cementering keldermuren

Geen asbest

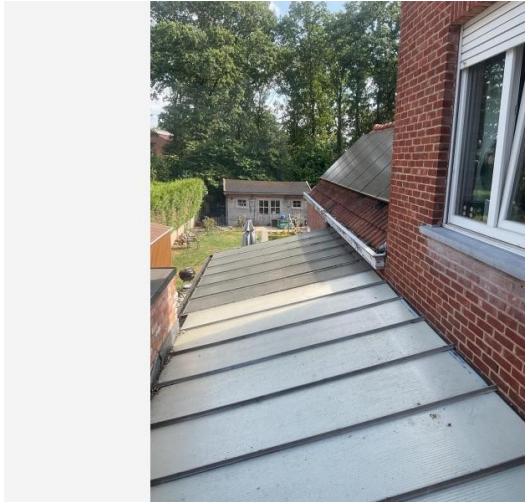
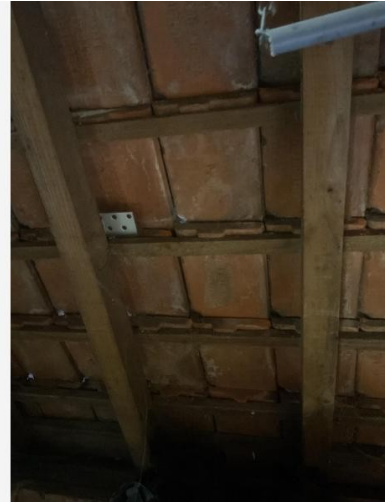
## Fiche 14: Dakbedekking bestaande uit pannen (niet verdacht)

| Beschrijving | Notitie | Terug te vinden op plannen |
|---|---|---|
| Fiche 14: Dakbedekking bestaande uit pannen (niet verdacht) | De dakbedekking is niet-asbestverdacht. | Plan 1.10: Hoofdgebouw dak |

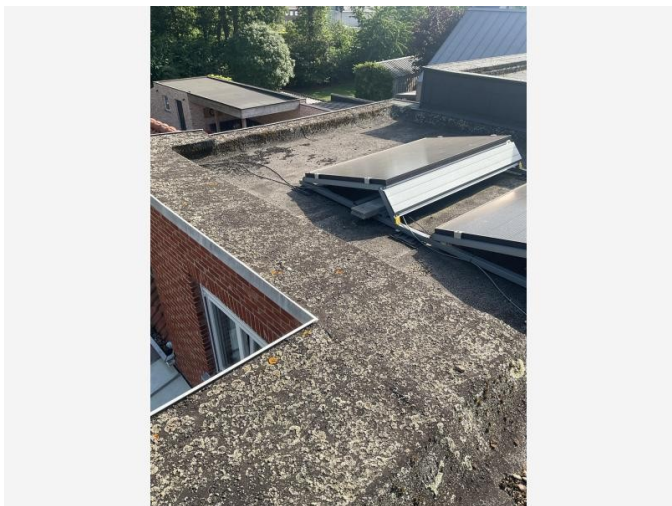
## Fiche 16: Onderdak niet inspecteerbaar

| Beschrijving | Notitie | Terug te vinden op plannen |
|---|---|---|
| Fiche 16: Onderdak niet inspecteerbaar | Het betreft hier een plat dak met roofing/EPDM als dakbedekking. Er kon tijdens een niet-destructief onderzoek niet worden nagegaan of er sprake is van een eventueel asbestverdacht onderdak. | Plan 1.11: Hoofdgebouw dak .2<br>Plan 3.3: Garage dak .2 |
