Asbestinventarisattest

Mechelsesteenweg 56/4, 2500 Lier

Attestnummer : **20260912-000074.000**
Uitgegeven op : **12.09.2026**
Geldig tot : **Onbeperkt** (tenzij de toestand wijzigt)

Asbestveilig (maar mogelijk niet asbestvrij)

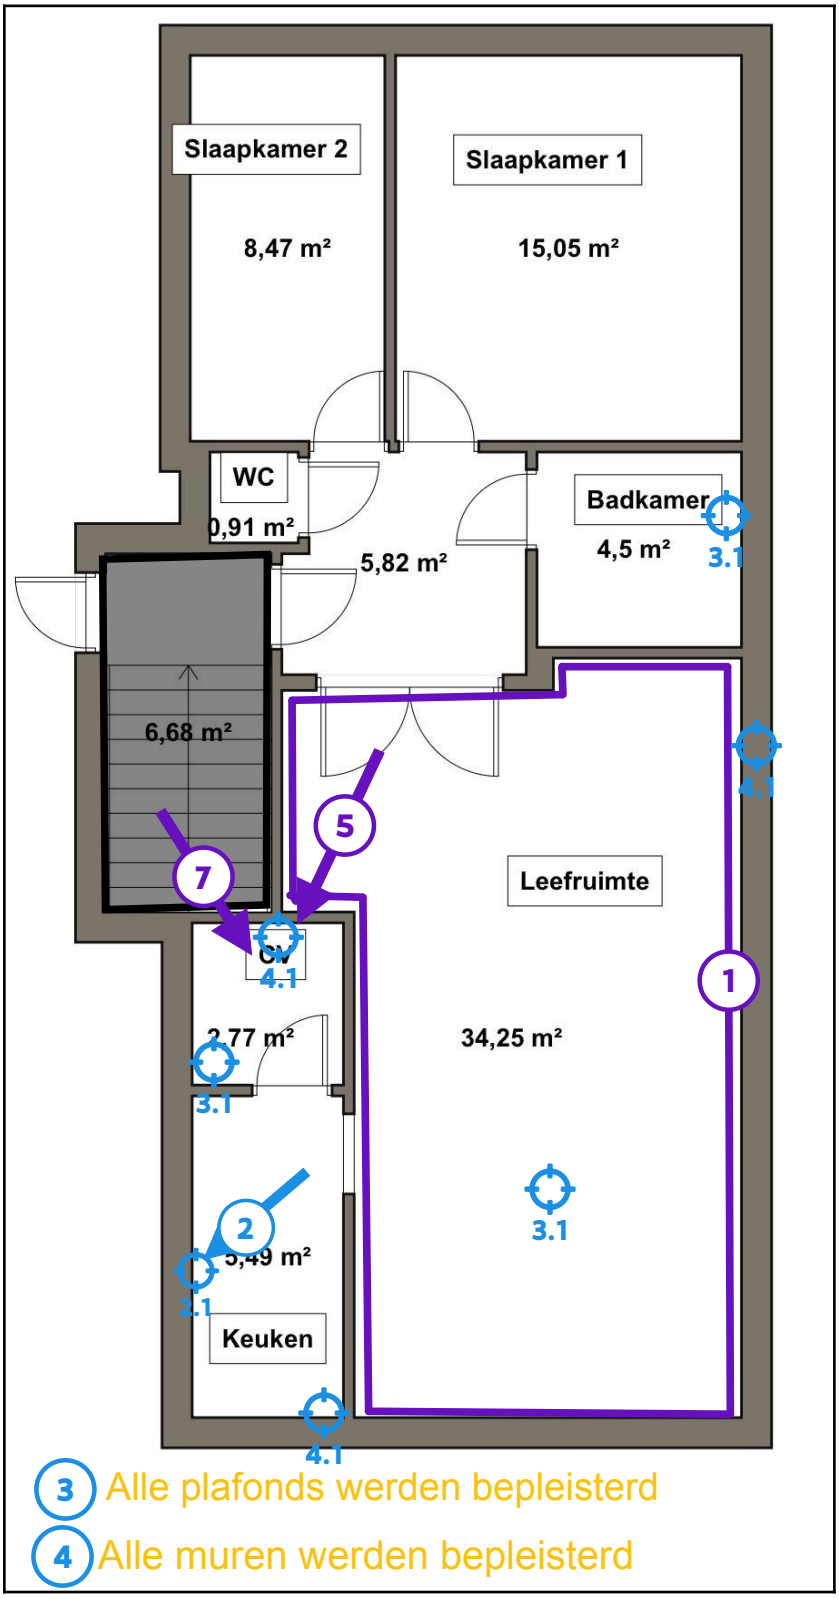
Plan 1.1: Grondplan appartement

1. Sierlijsten in leefruimte	Advies	-
2. Bitumen antidreunplaatje onder spoelbak	Geen asbest	-
2.1 Code: MM03	Puntmonster	-
3. Pleisterwerk plafonds	Geen asbest	-
3.1 Code: MM02	Mengmonster	-
4. Pleisterwerk muren	Geen asbest	-
4.1 Code: MM01	Mengmonster	-
5. Waarneembare rookgaskanalen niet asbestverdacht	Overige ruimte of materiaal	-
7. CV-ketel (niet verdacht)	Overige ruimte of materiaal	-

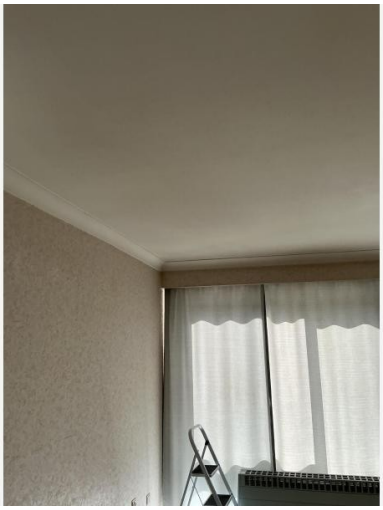
Fiche 1: Sierlijsten in leefruimte

Betreft geen handgemaakte sierlijsten uit gips. Dit zijn prefab gipskarton elementen, niet asbestverdacht.

Basis voor advies	De asbestdeskundige beoordeelt het materiaal als niet-asbestverdacht.

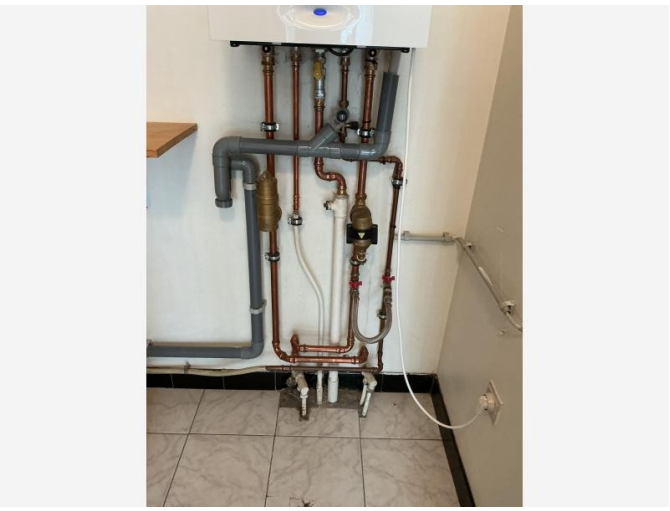
Beschrijving	Notitie	Terug te vinden op plannen
Fiche 8: Geen lift aanwezig	-	-
Fiche 9: Onderdak niet onderzocht, hoort bij gemeenschappelijke delen	-	-
Fiche 10: Dakbedekking niet onderzocht, hoort tot gemeenschappelijke delen	-	-
Fiche 11: Leidingisolatie (niet aanwezig)	Er is geen asbestverdachte leidingisolatie aanwezig.	-
