# Asbestinventarisatetest

Heibloemstraat 30, 2560 Nijlen

Attestnummer : 20251108-000042.001

Uitgegeven op : 08.11.2025

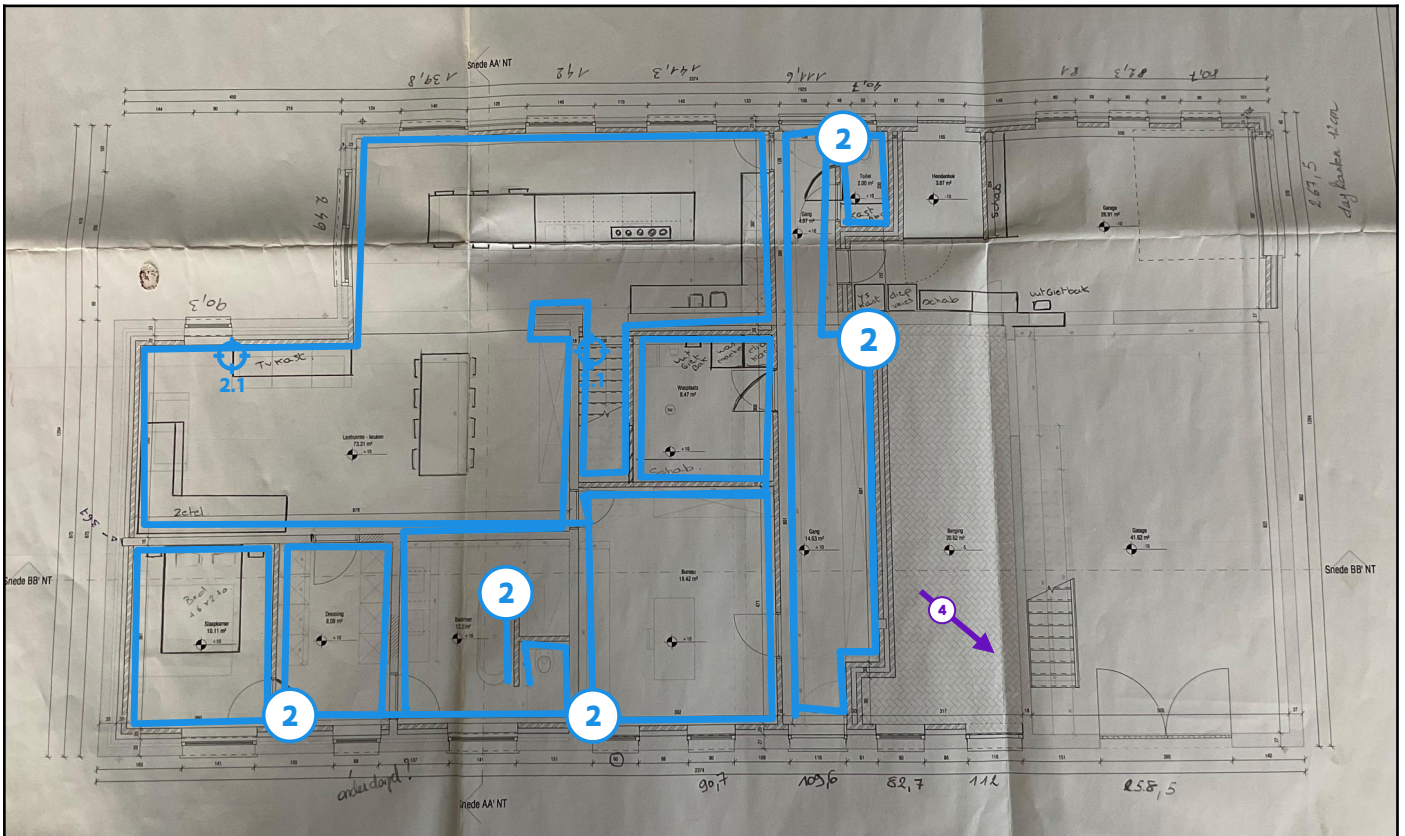
# Plan 1.1: Gelijkvloers

Beschrijving	Type	Actie
2. Pleisterwerk muren	Geen asbest	-
2.1 Code: MM01	Mengmonster	-
4. CV-ketel (niet verdacht)	Overige ruimte of materiaal	-

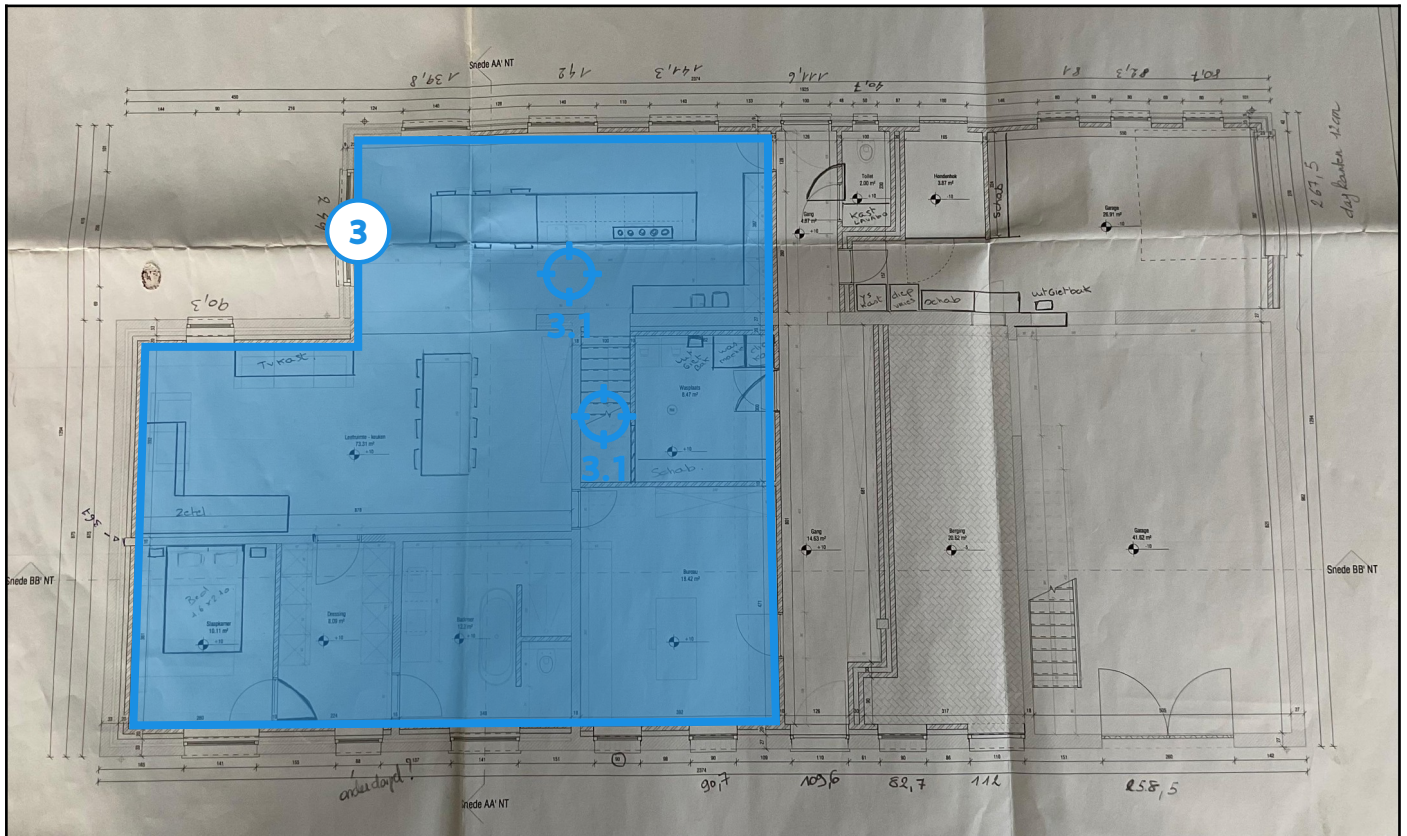
# Plan 1.2: Gelijkvloers plafonds

Beschrijving	Type	Actie
3. Pleisterwerk plafonds	Geen asbest	-
3.1 Code: MM02	Mengmonster	-

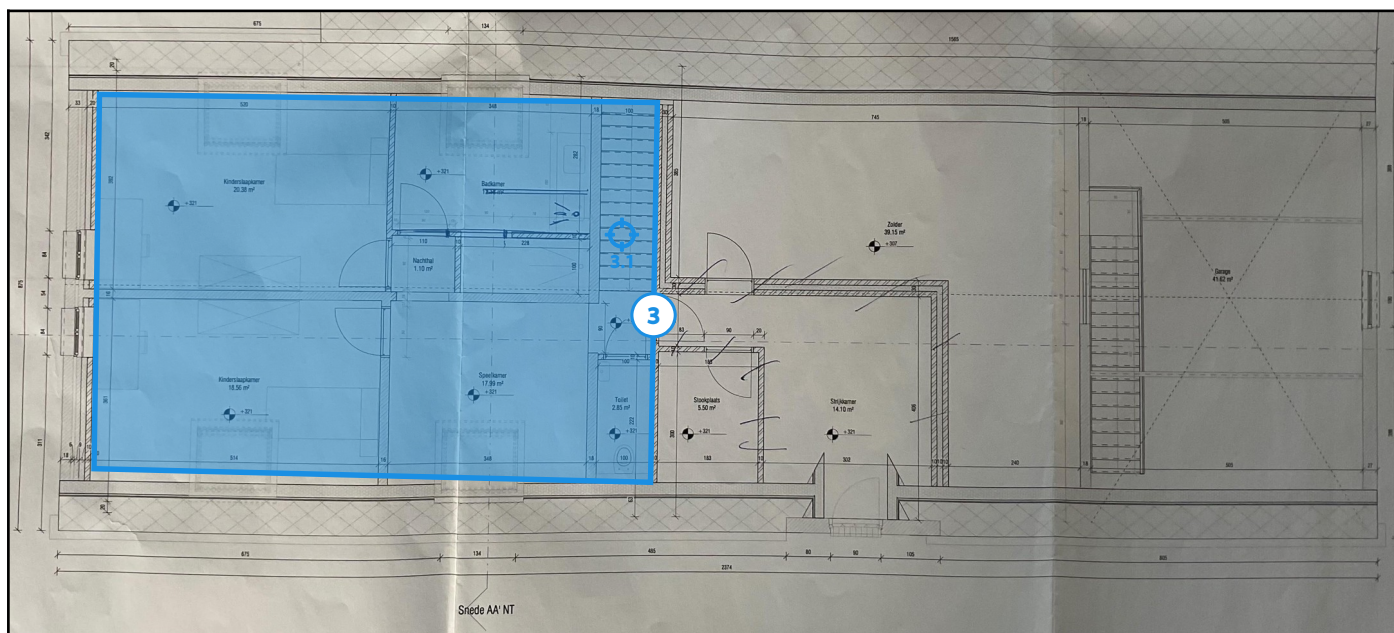
## Plan 1.3: 1e verdieping plafonds

Beschrijving	Type	Actie
3. Pleisterwerk plafonds	Geen asbest	-
3.1 Code: MM02	Mengmonster	-

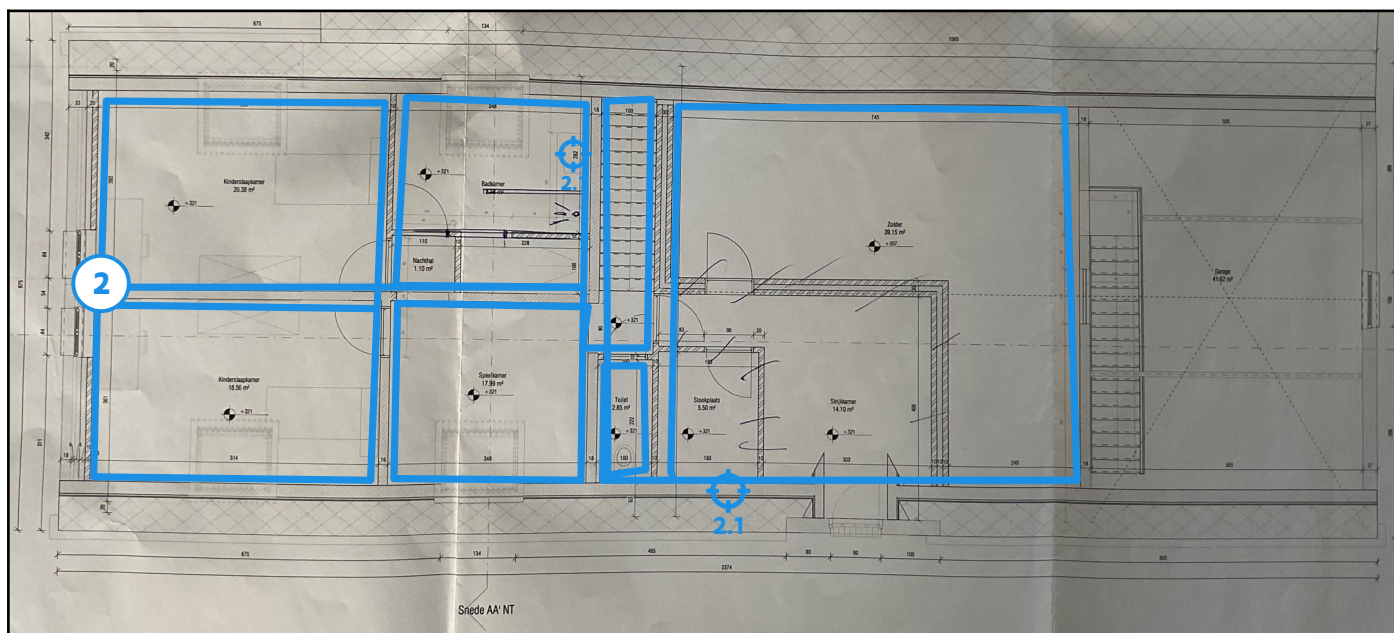
## Plan 1.4: 1e verdieping muren

Beschrijving	Type	Actie
2. Pleisterwerk muren	Geen asbest	-
2.1 Code: MM01	Mengmonster	-

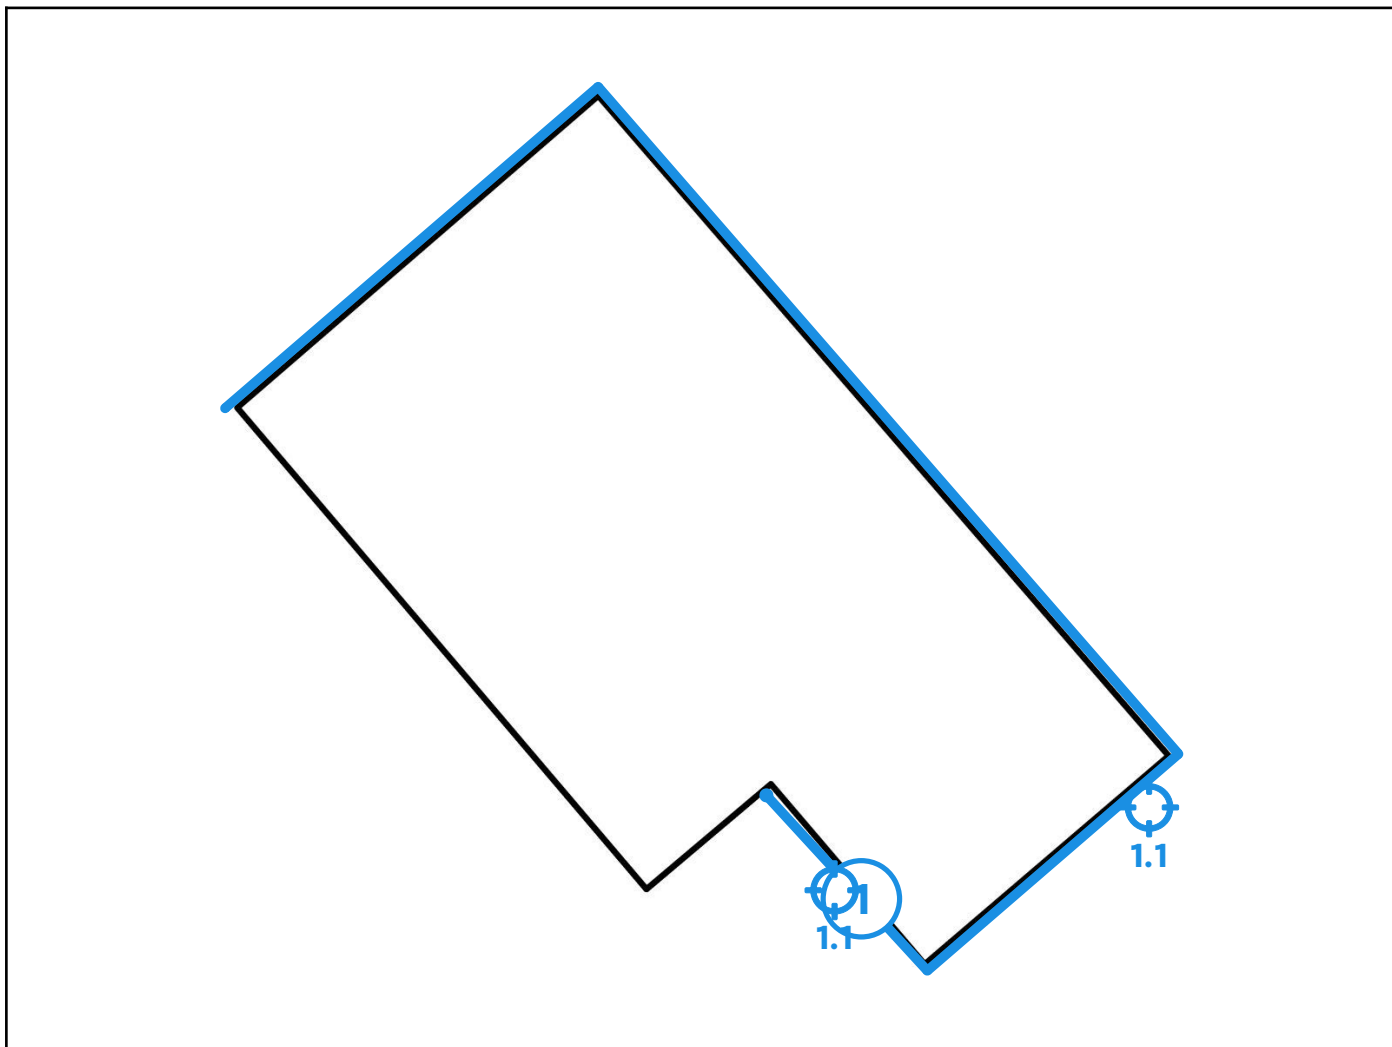
## Plan 1.5: Contouren

Beschrijving	Type	Actie
1. Cement plint buitenmuur	Geen asbest	-
1.1 Code: MM03	Mengmonster	-

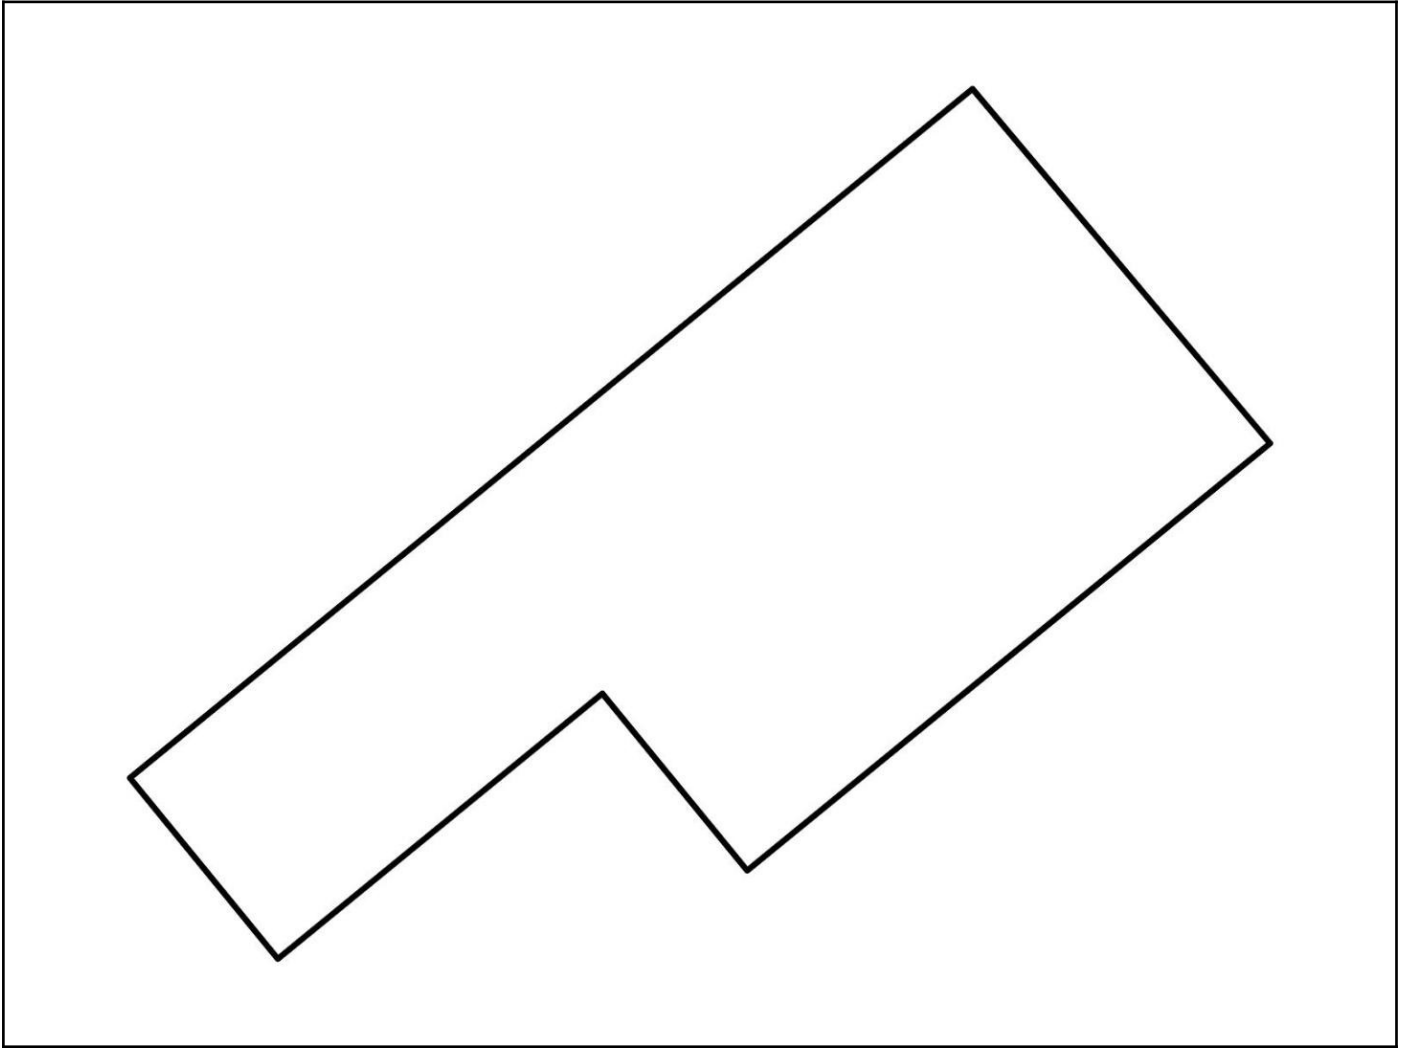
## Plan 2.1: Bijgebouw

Geen asbest
