# Asbestinventarisatetest

Molenweg 2A, 2560 Nijlen

Attestnummer : **20260714-000372.000**

Uitgegeven op : **14.07.2026**

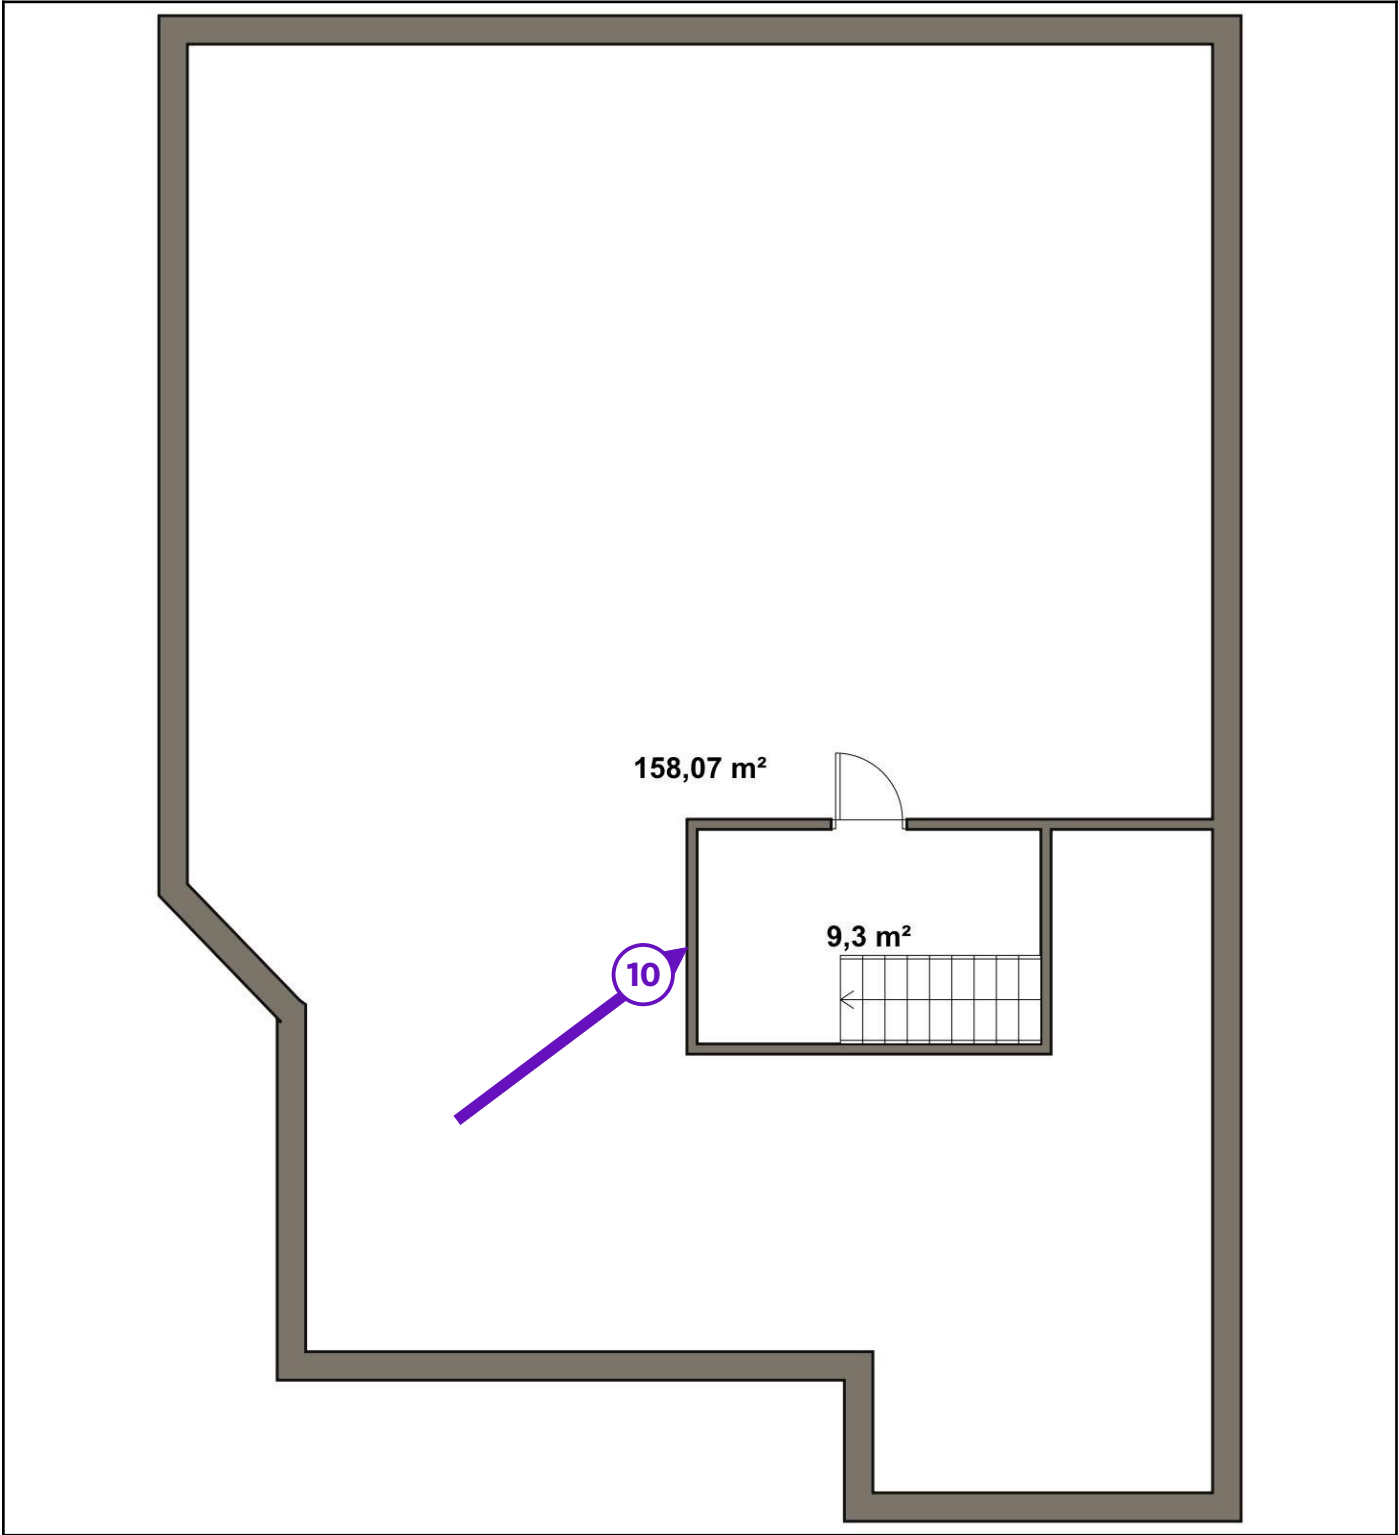
# Plan 1.2: Zolder

| 10. Inhoud steense schouw niet waarneembaar<br>zonder destructieve handeling | Overige ruimte of materiaal | - |
