# Asbestinventarisatattest

Klokkenlaan 13, 2560 Nijlen

Attestnummer : 20260723-000404.000

Uitgegeven op : 23.07.2026

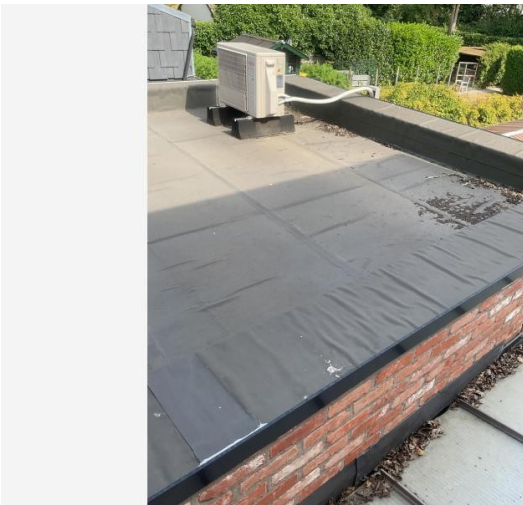
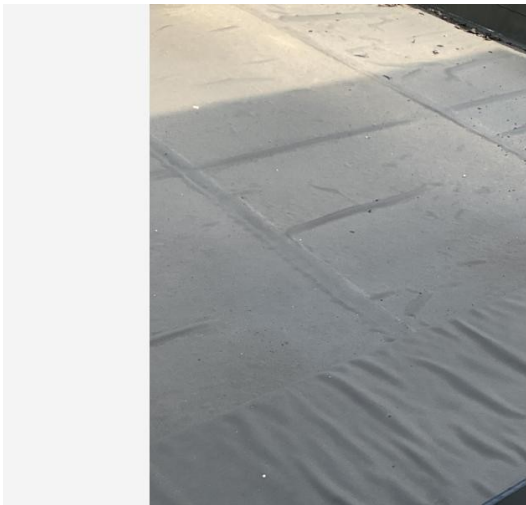
## Fiche 10: Plat dak EPDM

| Beschrijving | Type | Actie |
|---|---|---|
| 10. Plat dak EPDM | Overige ruimte of materiaal | - |

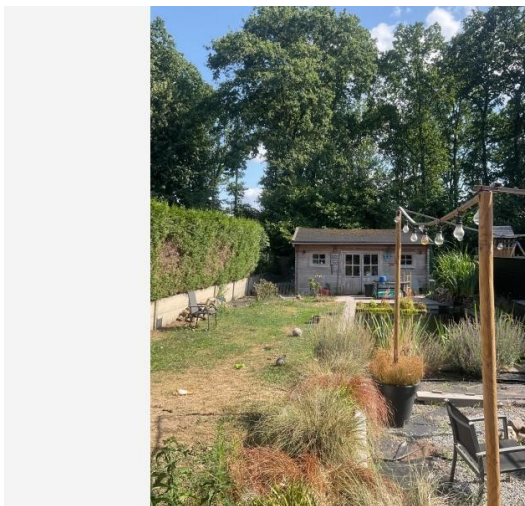
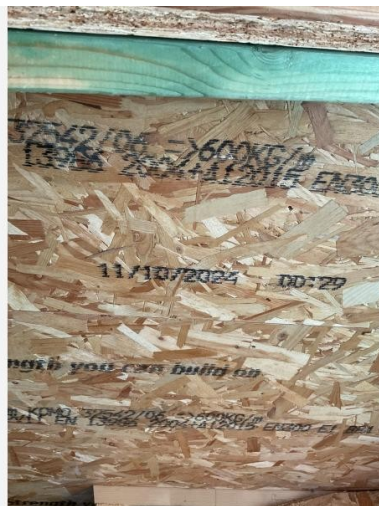
## Fiche 12: Shingles op tuinhuis niet asbestverdacht

| Beschrijving | Type | Actie |
|---|---|---|
| 12. Shingles op tuinhuis niet asbestverdacht | Overige ruimte of materiaal | - |

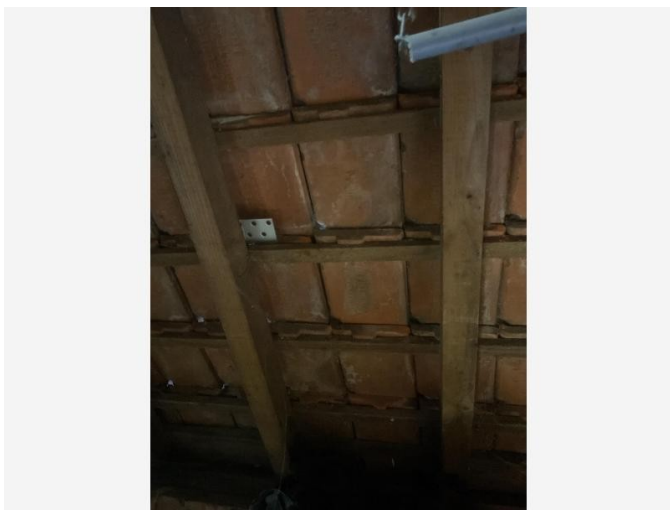
### Fiche 18: Geen onderdak aanwezig

| Beschrijving | Notitie | Terug te vinden op plannen |
|---|---|---|
| Fiche 18: Geen onderdak aanwezig | - | Plan 1.11: Hoofdgebouw dak .2 |
